# 鲁家山垃圾焚烧厂“4.15”中毒和窒息 一般生产安全事故调查报告

2022年4月15日19时许，在鲁家山垃圾焚烧厂院内，定州市露洁化工有限公司1名工人在检查厌氧罐水封作业过程中，吸入硫化氢气体，发生一起中毒和窒息事故，导致1人死亡。

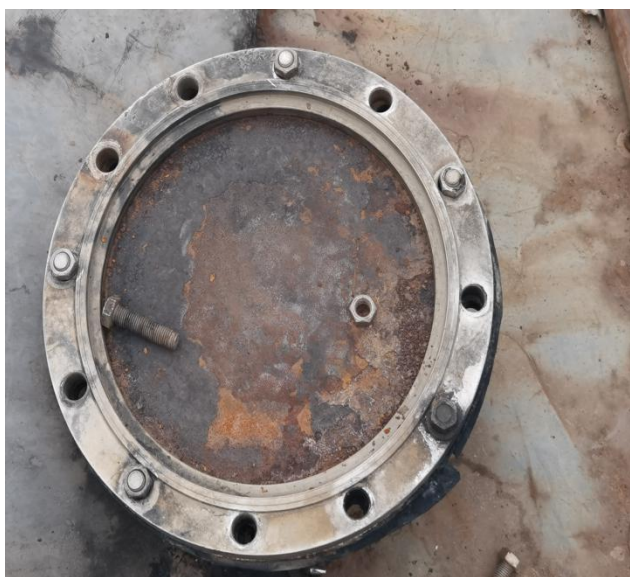
图 2 观察镜外观

事发观察镜原有玻璃缺失，改换为铁板，观察镜失去观察作用；铁板下密封垫片为整块垫片（应为环状垫片），密封垫片少量宽出法兰盘，垫片一螺栓孔附近有明显的开裂现象；观察镜共有12个螺栓孔，其中5个孔有螺栓固定且间距不规则，7个孔未固定，同时，有一螺栓留置在观察镜铁板上。

经北京市公用事业科学研究所现场勘查及检测，事发 2 号厌氧罐顶部观察镜与罐体内部相通，为法兰结构。在外观检查中发现该观察镜法兰垫片有破损，破损处垫片已经伸出法兰外沿（见图 2）。勘察人员使用四合一有毒气体检测装置在该破损处检测到硫化氢气体，浓度为 24.6ppm（见图 3）。

事故调查组综合现场勘察、检测结果、专家意见、证据材料等，认定事故的直接原因为 2 号厌氧罐顶部观察镜垫片经人为切割裁剪钻孔，且螺栓布局不均匀，长期使用形成应力集中，垫片在应力集中处破损开裂，造成有毒气体泄漏。许某安全意识淡薄，未按要求佩戴安全防护用品进入厌氧罐顶部违章作业，导致吸入泄露的有害气体（硫化氢），是造成事故发生的直接原因。

3. 安全生产意识淡薄，现场长期遗留安全隐患。2020 年 2#厌氧罐大修时，事发观察镜玻璃破碎，由于原厂家相关部件缺货，现场就用铁板代替了玻璃（失去观测作用），同时密封垫片中间也未挖空（原有垫片应为中空环状垫片）整块垫在铁板下用于密封作用，导致 2#厌氧罐观察镜与原有状态不符，一直未恢复原状，长期存在安全隐患，是导致事故发生的间接原因之三。

1. 定州市露洁化工有限公司作为运维单位，实际负责厌氧罐运行维护保养工作，要充分吸取事故教训：一是进一步细化、落实劳动防护用品管理、危险作业管理等各项安全管理制度、操作规程；二是切实加强安全巡查力度，严肃查处人员违章作业、安全防护不到位等各类事故隐患；三是提升安全防范意识，确保现场设备、环节、点位等始终处于安全状态，坚决杜绝为了方便行事，改变现场安全状态，进而产生安全隐患的行为。
