# 国道 109 新线高速公路工程安家庄特大桥 “12·7” 高处坠落一般生产安全事故 调查报告

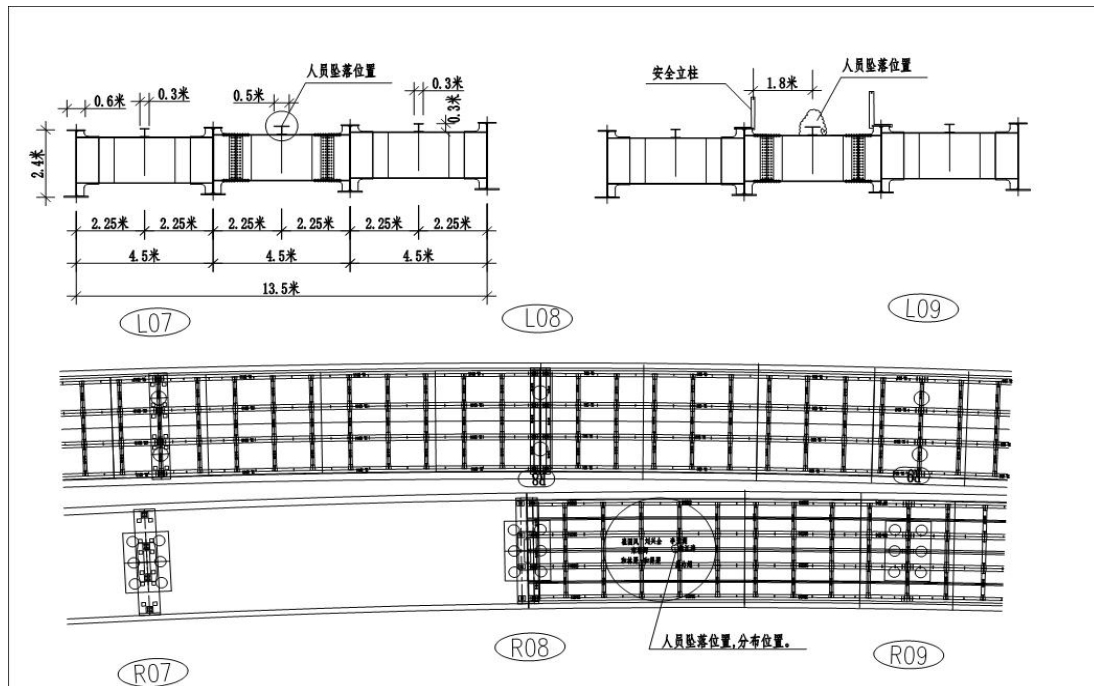
事发现场平立面示意图

事故现场位于四工区安家庄高架桥右幅 8-9#跨钢板组合梁区域内，该跨纵向长度 50 米，横向宽度 16.2 米，跌落作业面距离地面高度为 32.4 米。跌落处水平生命绳断裂。

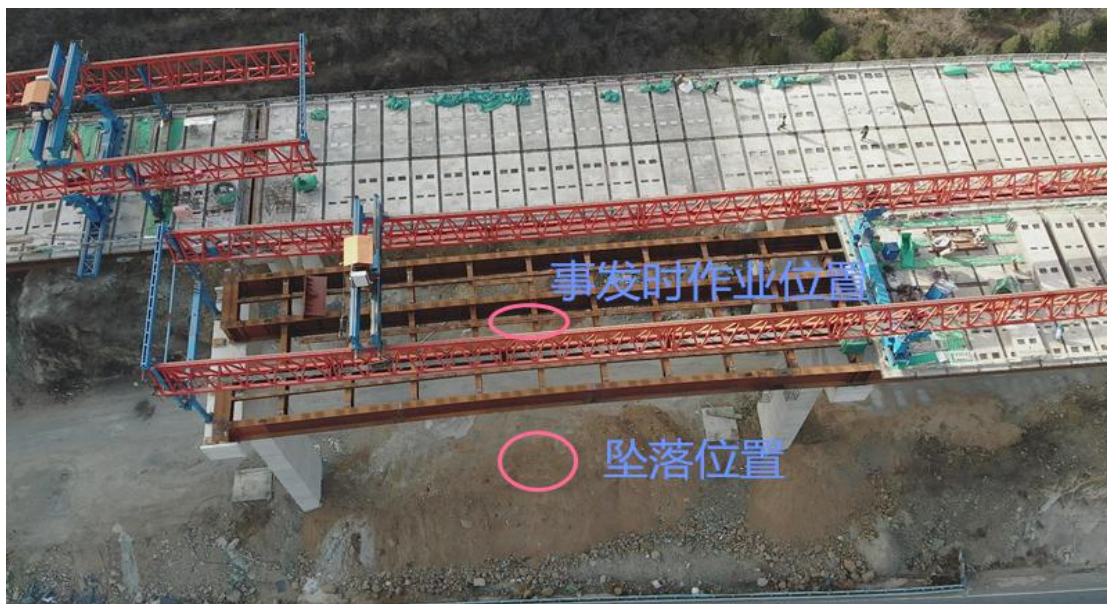
事发现场照片

生命绳（用于悬挂安全带的横向钢丝绳）断裂，失去防护作用，致使施某涛失重跌落时没有防护，导致其跌至地面，是事故发生的直接原因。

1. 现场使用坠落悬挂用安全带不符合要求，一是安全带没有配备缓冲装置，不符合 GB 6095-2021《坠落防护安全带》关于坠落悬挂安全带组成要求；二是安全带所配安全绳长度为 2.2 米，不符合 GB 6095-2021《坠落防护安全带》中安全绳长度小于等于 2 米的要求。是导致事故发生的间接原因之一。

2. 未按照《安家庄特大桥钢板组合梁架设及预制桥面板安装专项方案》4.10.3 要求，水平安装防坠网，造成安全防护缺失。是导致事故发生的间接原因之二。
