# 门头沟区龙泉镇大峪化工厂及周边地块棚户区改造及环境整治项目“5·5”高处坠落一般生产安全事（重伤）故调查报告

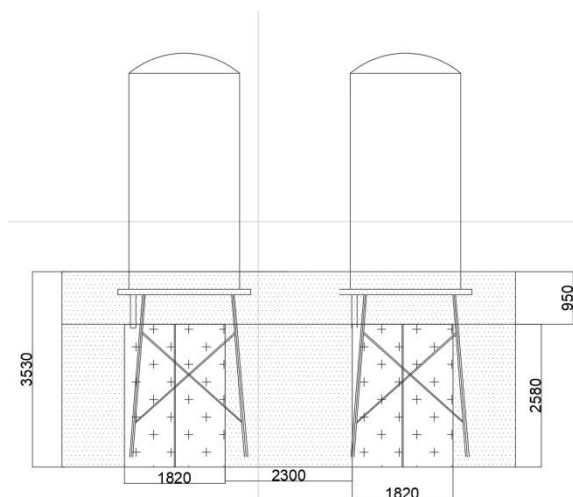
立面效果图

事发地位于该项目在 6008 地块西侧砂浆罐防护棚，工人从砂浆罐防护棚顶坠落至地面，坠落高度约 3.5 米。防护棚顶采用 50\*30 方管焊接制作，屋面采用 0.3mm 彩钢板用自攻螺丝固定在方管上，方管纵向间距 2.2 米，横向间距 0.8 米；跌落洞口为长 1.8 米、左宽 1 米、右宽 1.8 米的不规则洞口。现场浆罐防护棚屋面不具备上人的安全条件，无防止高坠的安全防护措施，方管龙骨间距大，彩钢板屋面为不承重屋面。

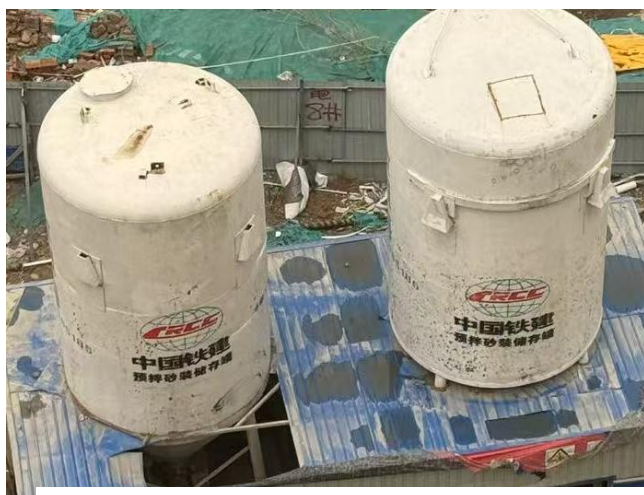
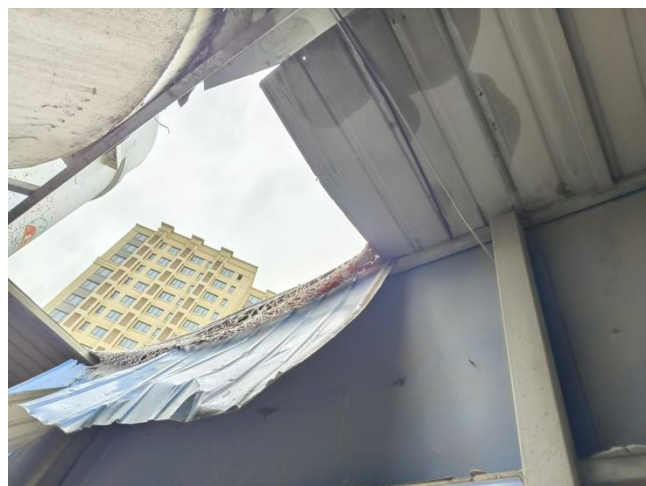
现场照片

巨某民在防尘棚顶距离地面 3.5 米高处作业时未正确使用安全带，违反了《建设工程施工现场安全防护、场容卫生及消防保卫标准》（DB11/T 945.1-2023）第 3.1.5 条<sup>1</sup>的规定，是导致事故发生的直接原因。

1. 四川凯达德邦建筑工程有限公司应当深刻吸取事故教训，一是要充实安全管理力量，针对施工现场情况设置专职安全员；二是加强工人安全教育培训，将劳动防护用品佩戴到位；三是增加现场检查频次，及时消除现场隐患。
