# 鲁家山垃圾焚烧厂“4.15”中毒和窒息 一般生产安全事故调查报告

2022年4月15日19时许，在鲁家山垃圾焚烧厂院内，定州市露洁化工有限公司1名工人在检查厌氧罐水封作业过程中，吸入硫化氢气体，发生一起中毒和窒息事故，导致1人死亡。

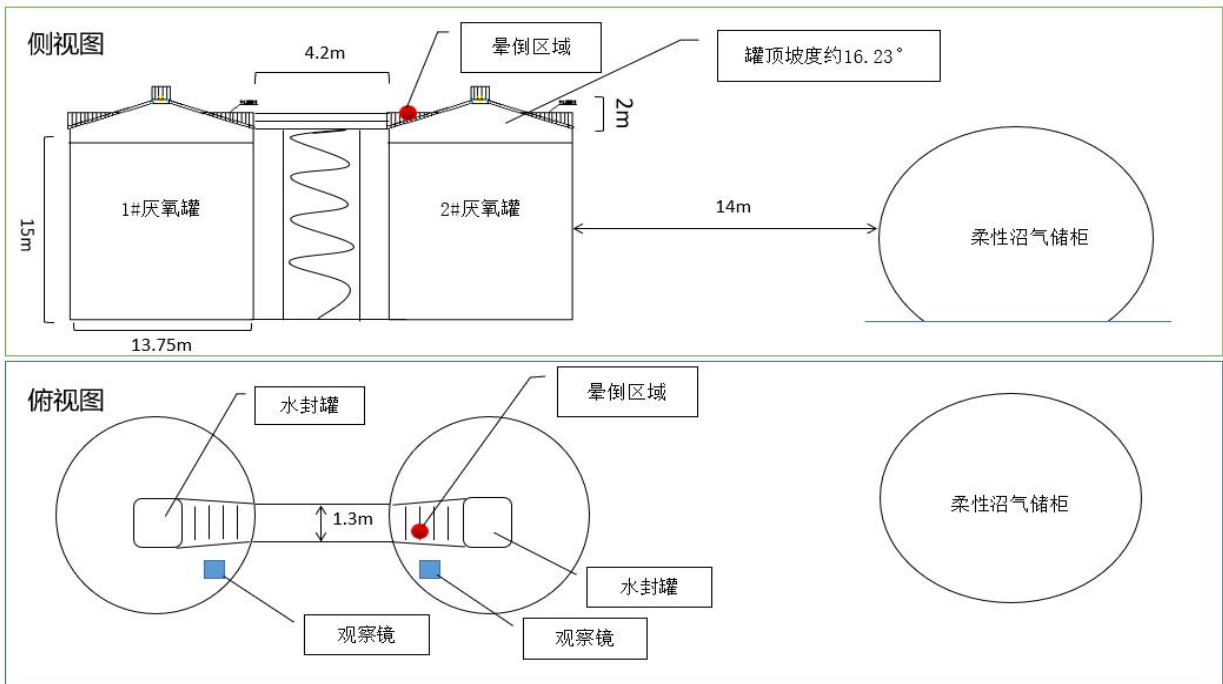
图1 事故现场平面布置图

事发位置位于门头沟区鲁家山焚烧厂渗沥液处理系统2#厌氧罐顶部，厌氧罐高15米，直径13.75米，两座厌氧罐间距4.2米，两座厌氧罐之间设有旋转楼梯，厌氧罐顶部设有水封罐和观察镜。

事发观察镜原有玻璃缺失，改换为铁板，观察镜失去观察作用；铁板下密封垫片为整块垫片（应为环状垫片），密封垫片少量宽出法兰盘，垫片一螺栓孔附近有明显的开裂现象；观察镜共有12个螺栓孔，其中5个孔有螺栓固定且间距不规则，7个孔未固定，同时，有一螺栓留置在观察镜铁板上。
